Teufenbrücke

ID: 103860492513 Datum: 09.03.2016 Datenbestand: Bauforschung und Restaurierung

- Schadensuntersuchung und Maßnahmenkonzept

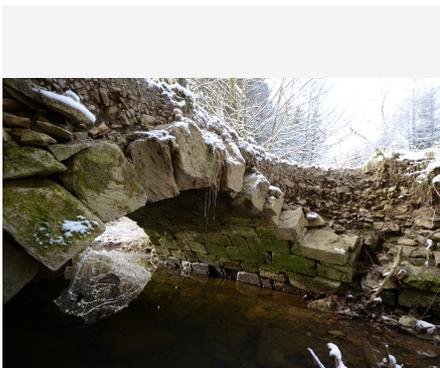
Bildbeschreibung:
Teufenbrücke, Teileinsturz

Im südlichen Bereich an der Abbruchstelle ist eine Baunaht zu erkennen. Hier wurde die Brücke in jüngerer Zeit verbreitert. Die dort eingebauten Werksteine zeigen keine Versatzmarken und sind anders bearbeitet.

Zonierung:	— keine Angaben
Vorgefundener Zustand (z.B. Schäden, Vorzustand):	<p>Aufgrund der starken Belastung der Brücke durch Hochwasser und Beanspruchung zeigt sich ein umfangreiches Schadensbild. Mangelnde Wartung und die geänderte Wegeführung durch Begradigung des Wegeverlaufes führten zu einer schrägen Überfahrt der Brücke, diagonal und nicht mehr rechtwinklig zum Bogenverlauf. Diese asymmetrische Belastung zum gebauten Lastprinzip des Bogens ist sicherlich ebenfalls als schadensursächlich anzusehen, da damit neben den sonst üblichen Druckkräften auch Schubkräfte und Momente entstehen.</p> <p>Stark zunehmende statische Belastung durch immer schwerer werdende Fahrzeuge im Forstbetrieb</p> <p>Durch den regelmäßigen Hochwasserdruck wurde sämtliches Fugenmaterial herausgespült und alle Fugen sind offen bzw. leer. Es gibt in einigen Bereichen starken biogenen Bewuchs, aber insgesamt wenig Schäden durch Rückwitterungen</p> <p>Teileinsturz Deformationen und verschobene Steine Fehlende Verfugung, loser Verband Fehlende „Abdichtung“ von oben Unsymmetrische Lasteinflüsse (?) durch geänderte Wegeführung</p>

Reinigung und Verfugung des Hauptgewölbes, auf der Oberstromseite ersetzt eine Betonfertigteilkonstruktion das eingestützte Gewölbe und als Schutz gegen Hochwasser, Tragplatte mit Beton überzogen.

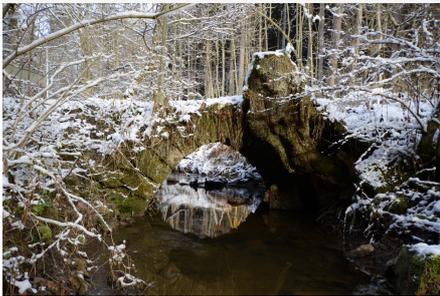
Bildbeschreibung:
Steinmarken an Teufenbrücke

Der Aufbau besteht aus regelmäßig bearbeitet Quadern aus Stubensandstein mit Randschlag. Die Bearbeitung erfolgte mittels eines beidhändig geführten Werkzeuges, naheliegend ist hier die sog. Fläche. Die Fugen wurden in der ganzen Tiefe bearbeitet. Die Versatzmarken sind an römische Ziffern angelehnt. Es gibt die Zählung I, II, III, IIII, V. Sie scheinen willkürlich und ohne erkennbares System auf den Steinen angebracht zu sein. In wenigen Fällen befinden sie sich in der Flächenmitte, sonst eher an den Randbereichen.

Die Markierungen geben Hinweise auf Schichthöhen oder Lagepositionen, die Nummerierung erfolgt im Regelfall von unten nach oben. Abweichungen von dieser Regel geben Hinweise auf spätere Reparaturen unter Wiederverwendung der vorhandenen Steine.

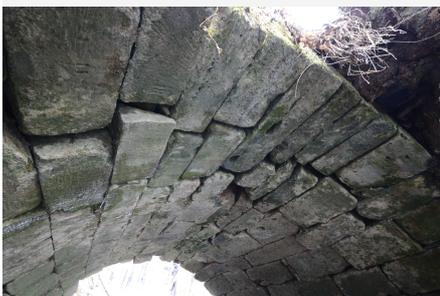
Bildbeschreibung:
Teufenbrücke Unterseite
