Ehem. Militärlazarett, später Proviantamt

ID: 103916829921

Datum: 06.02.2023

Bauforschung

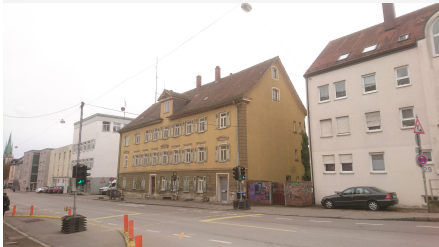
Bildbeschreibung:
Außenansicht von Nordost.

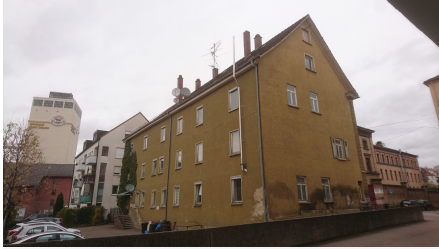
Bildbeschreibung:
Außenansicht von Südwest
