Scheune Bergstraße 6a

ID: 104871110714

Datum: 25.06.2012

- Bauhistorische Kurzuntersuchung

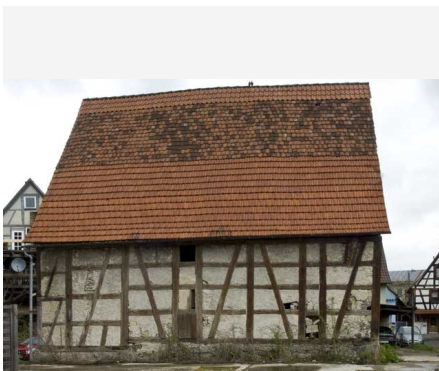
Bildbeschreibung:
Südansicht (2012)
