# Gast- und Wohnhaus

ID: 105056428818 Datum: 05.08.2016 Datenbestand: Bauforschung und Restaurierung

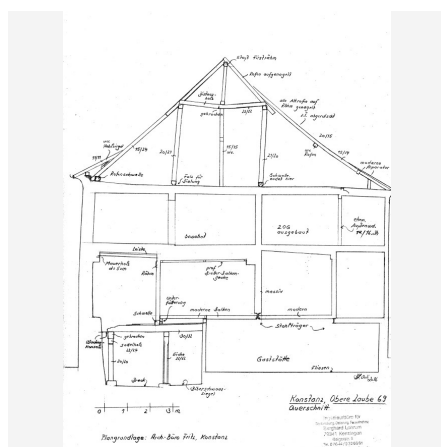
**Bildbeschreibung:**  
Längsschnitt
