Wohnhaus

ID: 106206903214 Datum: 14.03.2016 Datenbestand: Bauforschung und Restaurierung

Straße:	Landolinsplatz
Hausnummer:	4
Postleitzahl:	73728
Stadt-Teilort:	Esslingen am Neckar
Regierungsbezirk:	Stuttgart
Kreis:	Esslingen (Landkreis)
Gemeinde:	Esslingen am Neckar
Wohnplatz:	Esslingen am Neckar
Wohnplatzschlüssel:	8116019003
Flurstücknummer:	415
Historischer Straßename:	— <i>keiner</i>
Historische Gebäudenummer:	— <i>keine</i>
Geo-Koordinaten:	48,7427° nördliche Breite, 9,3113° östliche Länge

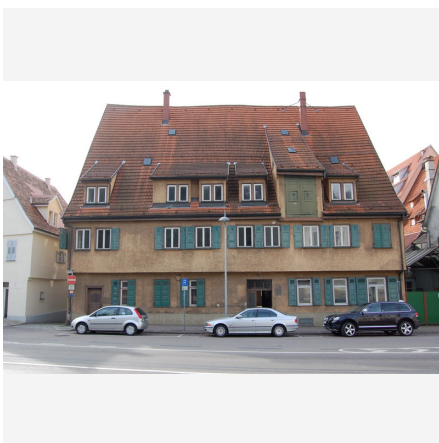
Nordseite
Links des Objektes die "Mauergasse"
Rechts: Adresse „Landolinsplatz 2“
