## Wohn- und Geschäftshaus

ID: 106685916819

Datum: 30.06.2015

<b>Straße:</b>	Münsterplatz
<b>Hausnummer:</b>	7
<b>Postleitzahl:</b>	88662
<b>Stadt-Teilort:</b>	Überlingen
<b>Regierungsbezirk:</b>	Tübingen
<b>Kreis:</b>	Bodenseekreis (Landkreis)
<b>Gemeinde:</b>	Überlingen
<b>Wohnplatz:</b>	Überlingen
<b>Wohnplatzschlüssel:</b>	8435059056
<b>Flurstücknummer:</b>	— keine
<b>Historischer Straßename:</b>	— keiner
<b>Historische Gebäudenummer:</b>	— keine

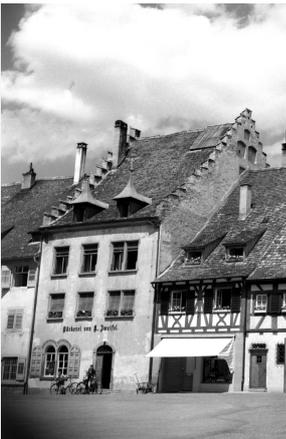
**Bildbeschreibung:**  
Wohn- und Geschäftshaus
