Wohnhaus

ID: 107325403912

Datum: 25.06.2012

- Bauhistorische Kurzuntersuchung

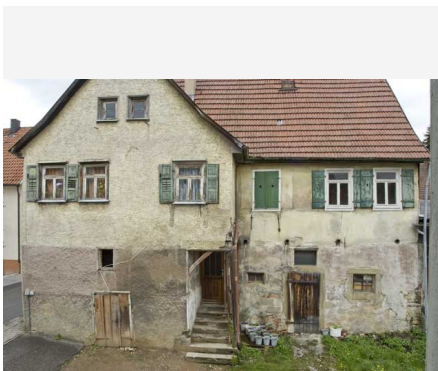
Bildbeschreibung:
Westansicht (2012)
