Gemminger Amtshaus

ID: 107496790911

- Bauhistorische Kurzuntersuchung

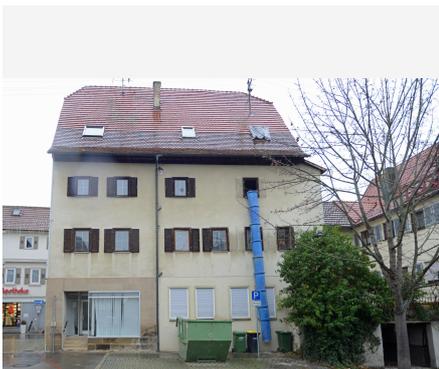
Bildbeschreibung:
Gemminger Amtshaus, Südansicht

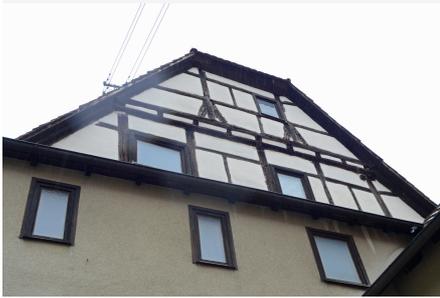
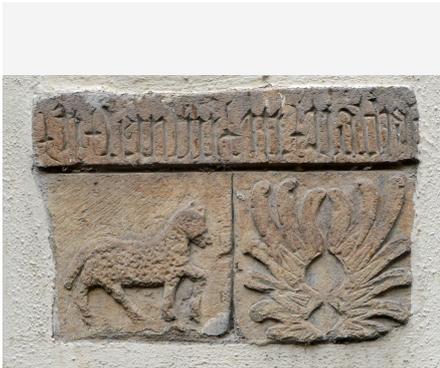
Drei Fragmente einer größeren Inschrift. Der Text konnte bisher nicht entziffert werden.

Rechts das Wappen der Herren von Nippenburg, links das Wappen der Turniergesellschaft "Von dem Esel". Das Wappen des Erbauers Pleikard von Gemmingen fehlt.

An der Nordfassade befindet sich ein Relief, das aus drei Einzelteilen besteht. Das obere Stück ist ein Fragment einer Minuskelinschrift, das bisher weder vom Verfasser noch von einem weiteren zu Rate gezogenen Historiker entziffert werden konnte. Zwei weitere Wappen

dieses zusammengesetzten Reliefs deuten darauf hin, dass es noch ins 15. Jahrhundert datieren könnte. Es wäre demnach ein Hinweis darauf, dass sich im EG bis zum Ladeneinbau in der 2. Hälfte des 20. Jahrhunderts noch ältere Bausubstanz vor 1506/07 (d) befand.
