Bauernhaus

ID: 110360583718

Datum: 02.05.2014

Straße:	Am Rappenbach
Hausnummer:	4
Postleitzahl:	88430
Stadt-Teilort:	Rot an der Rot
Regierungsbezirk:	Tübingen
Kreis:	Biberach (Landkreis)
Gemeinde:	Rot an der Rot
Wohnplatz:	Haslach
Wohnplatzschlüssel:	8426100031
Flurstücknummer:	— keine
Historischer Straßenname:	— keiner
Historische Gebäudenummer:	— keine
Geo-Koordinaten:	47,9710° nördliche Breite, 10,0505° östliche Länge

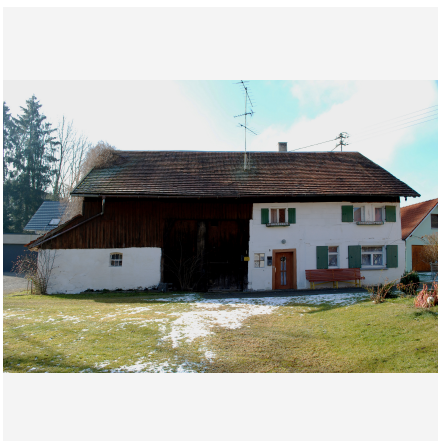
Bildbeschreibung:
Westliche Traufseite

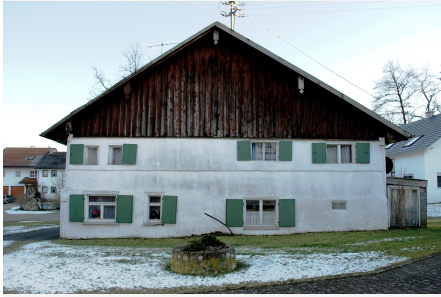
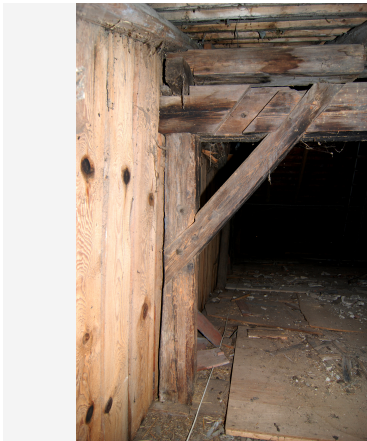
Bildbeschreibung:
Nordgiebel, westl. Giebelständer
