Wohnhaus

ID: 111918925811 Datum: 14.12.2015 Datenbestand: Bauforschung und Restaurierung

| Straße: | Büchsen-gasse |
| Hausnummer: | 14 |

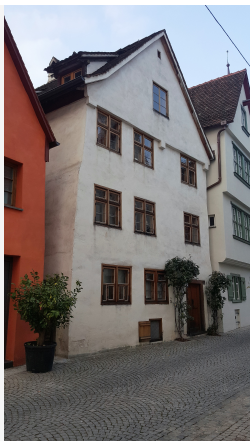
Nordfassade
