Schmiede und Anbau

ID: 112527412511

Straße:	Katharinenstraße
Hausnummer:	12
Postleitzahl:	71665
Stadt-Teilort:	Vaihingen an der Enz - Gündelbach
Regierungsbezirk:	Stuttgart
Kreis:	Ludwigsburg (Landkreis)
Gemeinde:	Vaihingen an der Enz
Wohnplatz:	Gündelbach
Wohnplatzschlüssel:	8118073005
Flurstücknummer:	— keine
Historischer Straßename:	— keiner
Historische Gebäudenummer:	— keine
Geo-Koordinaten:	48,9927° nördliche Breite, 8,9401° östliche Länge

- Bauhistorische Kurzuntersuchung

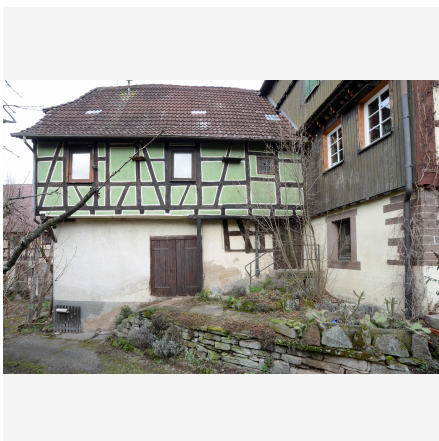
Bildbeschreibung:
Gündelbach, Katharinenstraße 12, Südansicht

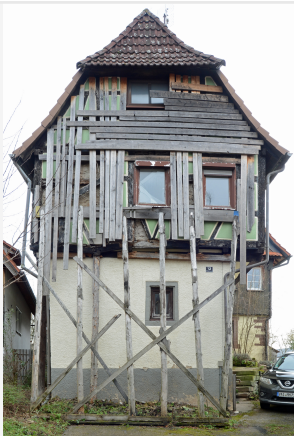
Bildbeschreibung:
Gündelbach, Katharinenstraße 12, Nordansicht

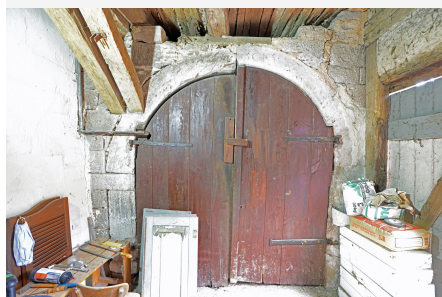
Bildbeschreibung:
Gündelbach, Katharinenstraße 12, Kellertor
