Burg Katzenstein, Küchenbau

ID: 113367304212 Datum: 16.02.2011 Datenbestand: Bauforschung und Restaurierung

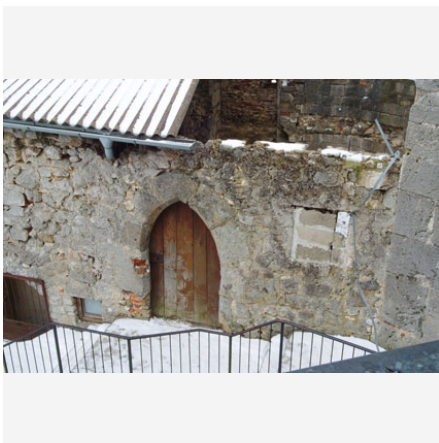
Bildbeschreibung:
Burg Katzenstein, ehemaliger Küchenbau (2011)
