Ehem. Pfründnerhaus

ID: 113459086410

Datum: 23.03.2014

Bauforschung

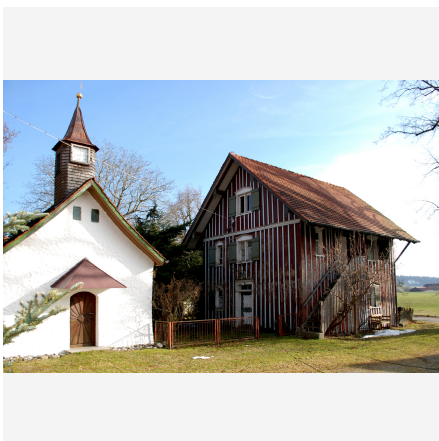
Nördliche Giebelseite mit angrenzender Hofkapelle aus dem 18. Jh.
