# Torkel

ID: 116824410115    Datum: 27.11.2013    Datenbestand:    Bauforschung

<b>Straße:</b>	Uferpromenade
<b>Hausnummer:</b>	107
<b>Postleitzahl:</b>	88709
<b>Stadt-Teilort:</b>	Meersburg
<b>Regierungsbezirk:</b>	Tübingen
<b>Kreis:</b>	Bodenseekreis (Landkreis)
<b>Gemeinde:</b>	Meersburg
<b>Wohnplatz:</b>	Meersburg
<b>Wohnplatzschlüssel:</b>	8435036004
<b>Flurstücknummer:</b>	— keine
<b>Historischer Straßenname:</b>	— keiner
<b>Historische Gebäudenummer:</b>	— keine

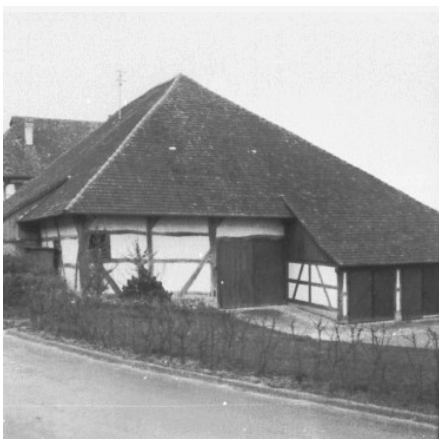
**Bildbeschreibung:**  
Torkel(-Scheune)
