Firstständerscheune

ID: 117646621119 Datum: 03.12.2017 Datenbestand: Bauforschung und Restaurierung

Straße:	Im Höfle
Hausnummer:	22 und 22/1
Postleitzahl:	72622
Stadt-Teilort:	Nürtingen-Zizishausen
Regierungsbezirk:	Stuttgart
Kreis:	Esslingen (Landkreis)
Gemeinde:	Nürtingen
Wohnplatz:	Zizishausen
Wohnplatzschlüssel:	8116049009
Flurstücknummer:	— keine
Historischer Straßenname:	— keiner
Historische Gebäudenummer:	— keine

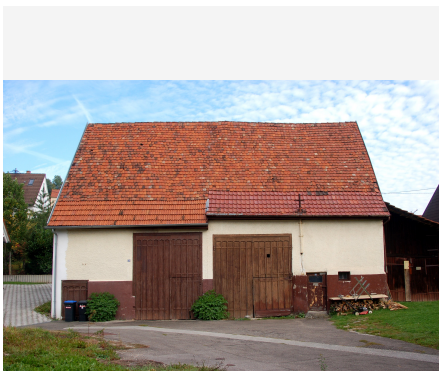
Gesamtansicht von Süden. Der mittelalterliche Kernbau umfaßt die drei westlichen (linken) Zonen, die östliche (rechte) Zone wurde erst später angefügt. Die Fachwerkkonstruktion des Unterbaues ist durch jüngeren Verputz fast vollständig verdeckt.

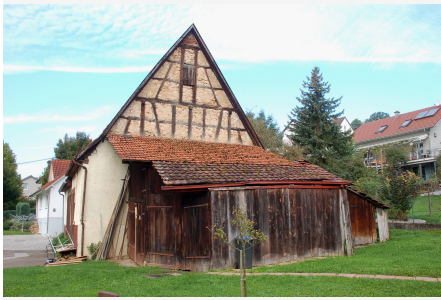
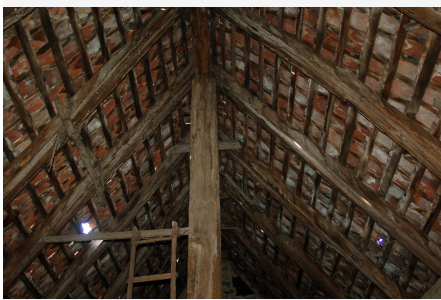
1. Dachgeschoß, Blick gegen Firstsäule, Firstpfette und Gespärre des Dachgerüsts. Die mittelalterliche Dachkonstruktion mit ihren von der Erdgeschoßschwelle herauflaufenden Firstständern ist noch ungewöhnlich umfangreich erhalten.

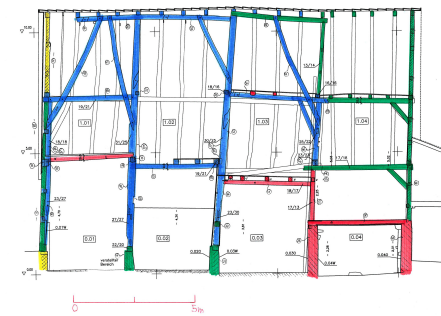
Längsschnitt als Baualtersplan. Die mittelalterliche Kernkonstruktion (blau) mit den von den Firstschwellen bis zur Firstpfette aufsteigenden Firstsäulen ist noch umfangreich erhalten geblieben, ebenso der größte Teil der mittelalterlichen Dachkonstruktion. In nachmittelalterlicher Zeit wurde die Scheune um eine vierte Zone nach Osten (rechts, grün) erweitert und dort im ausgehenden 18. oder im 19. Jahrhundert mit einem gemauerten Erdgeschoßbereich versehen.
