## Gasthaus zum Hirsch

ID: 118283619611

Datum: 17.02.2016

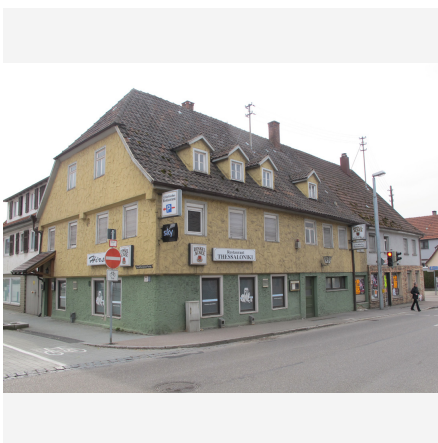
Ansicht des quergeteilten Einhauses von Nordwesten
