## Wohnhaus

ID: 121766580115 Datum: 25.07.2017 Datenbestand: Bauforschung und Restaurierung

<b>Straße:</b>	Präsenzgasse
<b>Hausnummer:</b>	5
<b>Postleitzahl:</b>	78628
<b>Stadt-Teilort:</b>	Rottweil
<b>Regierungsbezirk:</b>	Freiburg
<b>Kreis:</b>	Rottweil (Landkreis)
<b>Gemeinde:</b>	Rottweil
<b>Wohnplatz:</b>	Rottweil
<b>Wohnplatzschlüssel:</b>	8325049025
<b>Flurstücknummer:</b>	— keine
<b>Historischer Straßenname:</b>	— keiner
<b>Historische Gebäudenummer:</b>	— keine

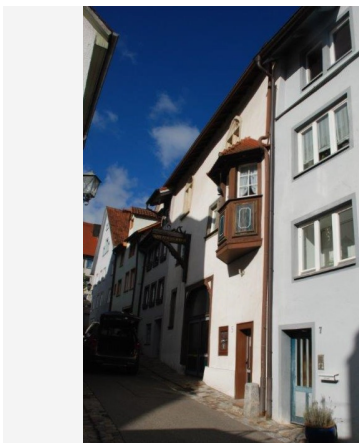
**Bildbeschreibung:**  
Rottweil, Präsenzgasse 5- Wohnhaus, Südostansicht
