Altes Rathaus

Restaurierung

Straße:	Stadtstraße
Hausnummer:	38
Postleitzahl:	78253
Stadt-Teilort:	Aach
Regierungsbezirk:	Freiburg
Kreis:	Konstanz (Landkreis)
Gemeinde:	Aach
Wohnplatz:	Aach
Wohnplatzschlüssel:	8335001001
Flurstücknummer:	— keine
Historischer Straßename:	— keiner
Historische Gebäudenummer:	— keine

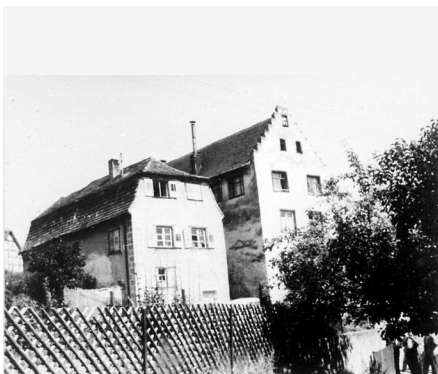
Bildbeschreibung:
Altes Rathaus und Nebengebäude
