## Wohnhaus

ID: 133892993217

Datum: 07.04.2014

### Objektdaten

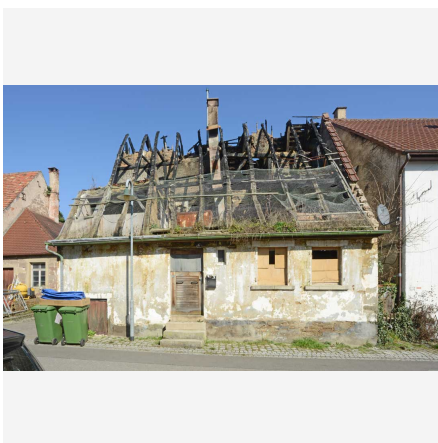
**Bildbeschreibung:**  
Südansicht

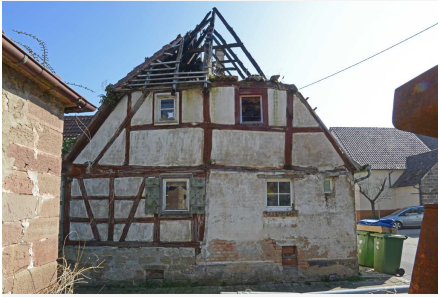
**Bildbeschreibung:**  
Anbau Westansicht

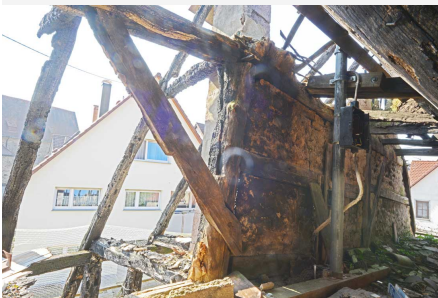
**Bildbeschreibung:**  
Unterfirstständer im 2. DG
