Schwarzwaldhof

ID: 137731135114 Datum: 14.09.2015 Datenbestand: Bauforschung und Restaurierung

Straße: Büreten
Hausnummer: 1
Postleitzahl: 79674
Stadt-Teilort: Todtnauberg
Regierungsbezirk: Freiburg
Kreis: Lörrach (Landkreis)
Gemeinde: Todtnau
Wohnplatz: Todtnauberg
Wohnplatzschlüssel: 8336087023
Flurstücknummer:

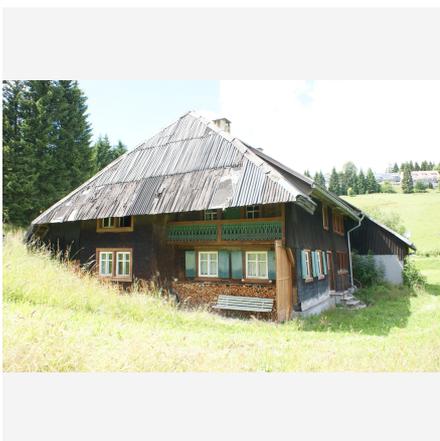
Bildbeschreibung:
Ansicht
