Scheune an der Mahlmühle

Bauforschung

Straße:	Klepsauer Straße
Hausnummer:	27
Postleitzahl:	74677
Stadt-Teilort:	Dörzbach
Regierungsbezirk:	Stuttgart
Kreis:	Hohenlohekreis (Landkreis)
Gemeinde:	Dörzbach
Wohnplatz:	Dörzbach
Wohnplatzschlüssel:	8126020002
Flurstücknummer:	4256/1
Historischer Straßename:	Klepsauer Straße
Historische Gebäudenummer:	Mahlmühle
Geo-Koordinaten:	49,3837° nördliche Breite, 9,7024° östliche Länge

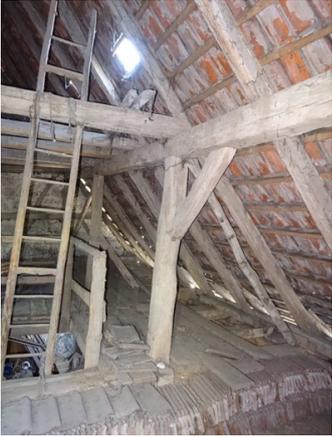
Der Dachstuhl besteht aus einem stehenden Stuhl in drei Zwischenachsen, überwiegend aus Eichenholz, Bild 6. Ostseite: Die Pfetten Enden ca. 80 cm vor der westlichen Giebelwand des Hauptgebäudes, Bild 4. Eine eigene Abschlusswand der Scheune ist hier im Dachraum nicht vorhanden. Die Sparren besitzen geringe Querschnitte mit B/H 14/12 cm. Die Dachkonstruktion ist nach Norden verschoben. Eine additive Sparrenlage wurde südöstlich zur Anpassung an die Ölmühle als Höhenausgleich eingezogen, Bild 2. Die Sparren sind in die Wandschwellen eingezapft, Bild 3. Die im westlichen Scheunenteil eingezogenen Deckenbalken liegen neben den Sparren, Bild 3. Auf der Nordseite ist die Mauerlatte bzw. das obere Wandrähm geschädigt, Bild 18. Die Hohlstellen sind teils mit Dachziegeln ausgemauert. Ein innen liegendes Schwellholz wurde zur Abfangung der Sparren eingezogen. Der Horizontalschub der Sparren hat zur Verdrehung dieser Schwelle geführt, da kein adäquates Zugband die Sparrenfußpunkte verbindet. Auf der Südseite ist im östlichen Anschluss an das Hauptgebäude eine Schadstelle in der Dachhaut vorhanden, mit Fäuleschäden am Sparrenfuß und der Schwelle. Im weiteren Verlauf hat die Schwelle eine Fehlstelle direkt über dem Holzständer, der Zapfen liegt frei, Bild 17. Zur Westseite hin wurde das Schwellholz als oberer Wandrähm wohl bereits erneuert. Auch Teile der darunter liegenden Fachwerkkonstruktion scheinen sekundär zu sein. Die Gefache bestehen hier aus Bimsbetonsteinen, Bilder 15 und 16.

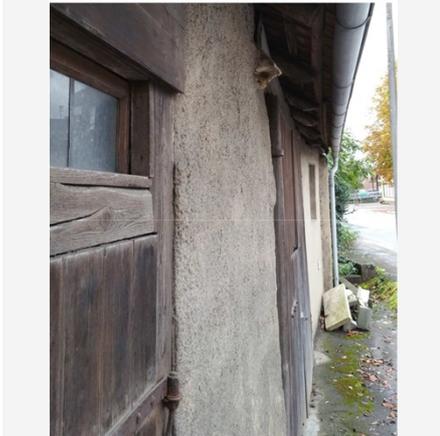
Von außen fallen die starken Deformationen der Wand auf, Bild 11. Ob

diese mit Schäden an der Gründung oder mit Schäden an der südlichen Außenwand zusammenhängen, bleibt unklar.

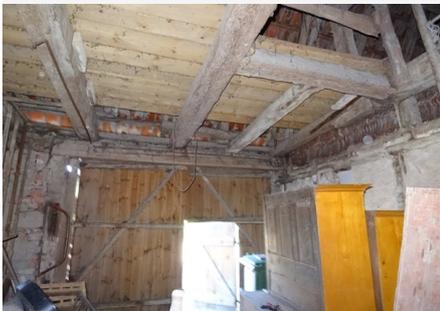
Die nördliche Traufwand der Scheune besteht im westlichen Teil aus Ziegelmauerwerk, anschließend an die hölzernen Torständer, die östliche Wandkonstruktion konnte nicht eingesehen werden, Bild 12.

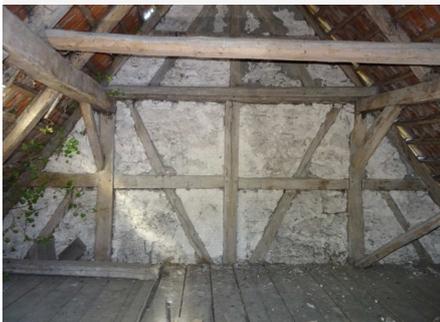
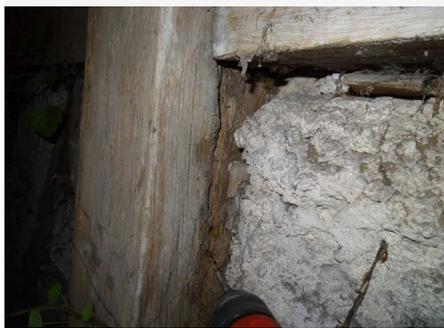
Am Fachwerk des westlichen Giebels sind im Innenbereich die Spuren der Bewitterung erkennbar, Bilder 13 und 14. Die Hölzer sind von außen geschädigt die Balken teils über 50% in der Tragfähigkeit reduziert. Die tragfähige Restholzstärke liegt bei nur noch ca. 6-8 cm von ursprünglich 12-14 cm. Betroffen ist auch die Fußschwelle des Giebels, welche nach außen abkippt. Die Wand besteht unterhalb der Traufhöhe aus verputztem bzw. verbandeltem Bruchsteinmauerwerk, Bilder 16 und 19.

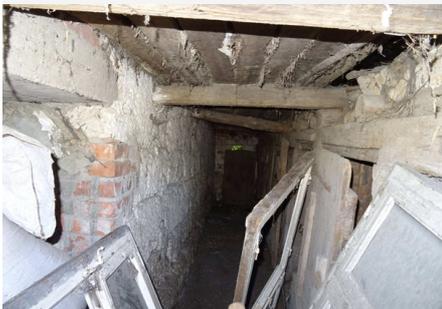
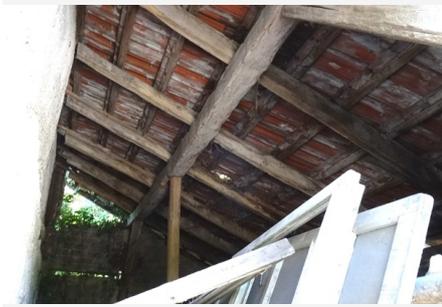
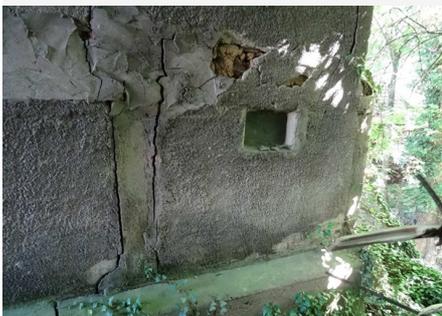
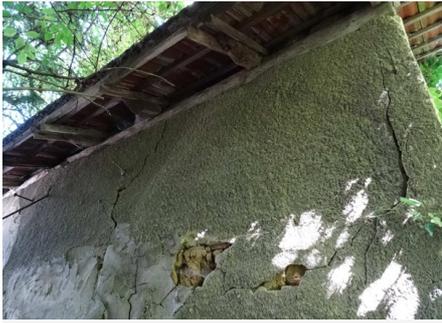
Stallanbau: Bilder 19-22

Der westseitige Stall mit einem Pultdach hat den Charakter eines Provisoriums und wurde vermutlich nachträglich an die Scheune angebaut. Zwischendeckenbalken sind nur sporadisch vorhanden. Die westliche Abschlusswand besteht aus verputztem Fachwerk, die Tragkonstruktion lässt sich an den Rissen und Schäden im Außenputz ablesen. Auf der Südseite ist eine Ausfachung der Wand bereits herausgebrochen. Eine Dachrinne ist nicht vorhanden. Der Sockel des Stalls ist gerissen, der südliche Abschnitt bewegt sich zum Bach hin.
