## Michaelskirche

ID: 141015805716

Datum: 22.03.2016

- Schadensanalyse und Maßnahmenkonzept

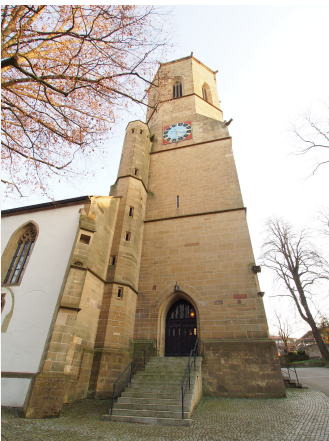
**Bildbeschreibung:**  
Turm der Michaelskirche

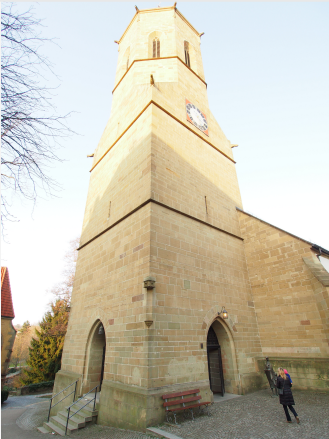
**Bildbeschreibung:**  
Turm der Michaelskirche

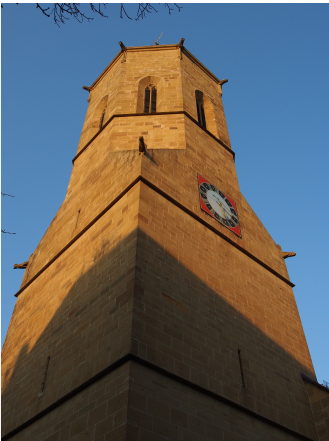
**Bildbeschreibung:**  
Fassade der Michaelskirche

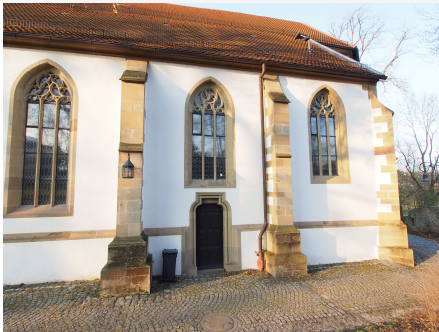
**Bildbeschreibung:**  
Fassade und Turm der Michaelskirche

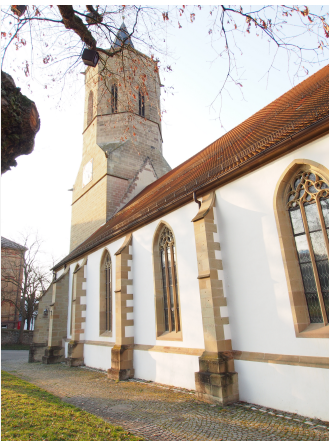
**Bildbeschreibung:**  
Fassade der Michaelskirche

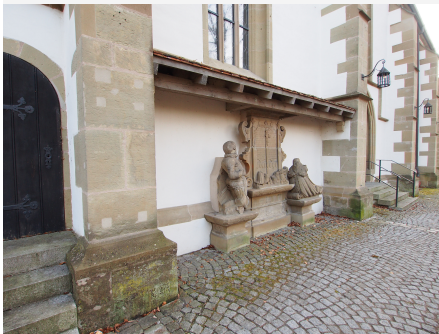
**Bildbeschreibung:**  
Fassade der Michaelskirche

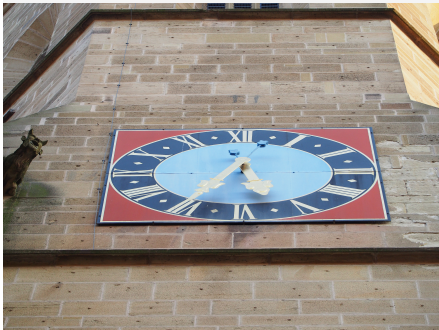
**Bildbeschreibung:**  
Turm der Michaelskirche mit Ziffernblatt

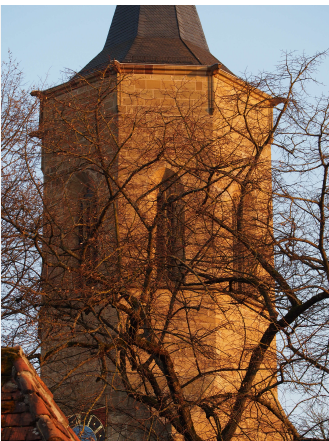
**Bildbeschreibung:**  
Turm der Michaelskirche
