Ehemaliger Gasthof zum Adler

Bauforschung und Restaurierung

Bauhistorische Untersuchung, Analyse und Begleitung der Instandsetzungsmaßnahmen des Gebäudes durch das Büro für historische Bauforschung und Stadtansierung Gerd Schäfer.

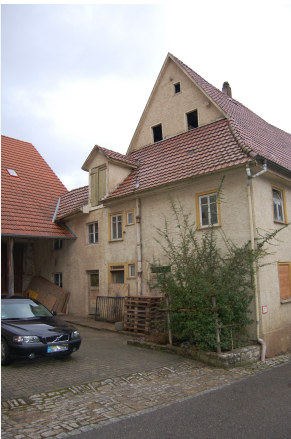
Bildbeschreibung:
Nordwest Fassade (vorher).

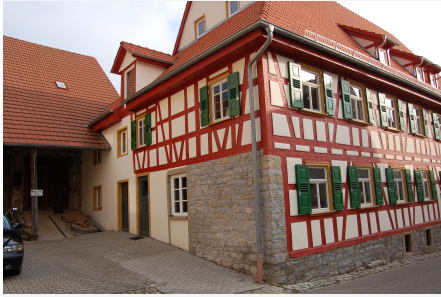
Bildbeschreibung:
Nordwest Fassade nach der Instandsetzung aus dem Jahre 2008-2010.

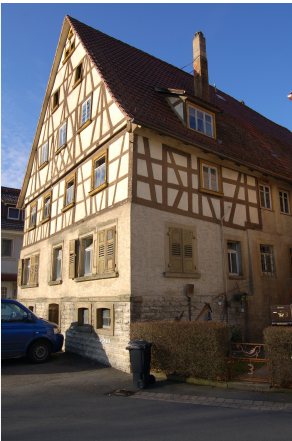
Bildbeschreibung:
Südost Ecke (vorher).

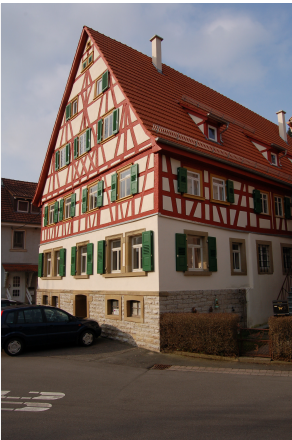
Bildbeschreibung:
Südost Ecke nach der Instandsetzung aus dem Jahre 2008-2010.
