Wohnhaus

ID: 145640180119 Datum: 09.07.2019 Datenbestand: Bauforschung und Restaurierung

Straße:	Schenkzeller Straße
Hausnummer:	8
Postleitzahl:	77761
Stadt-Teilort:	Schiltach
Regierungsbezirk:	Freiburg
Kreis:	Rottweil (Landkreis)
Gemeinde:	Schiltach
Wohnplatz:	Schiltach
Wohnplatzschlüssel:	8325051047
Flurstücknummer:	— keine
Historischer Straßename:	— keiner
Historische Gebäudenummer:	— keine

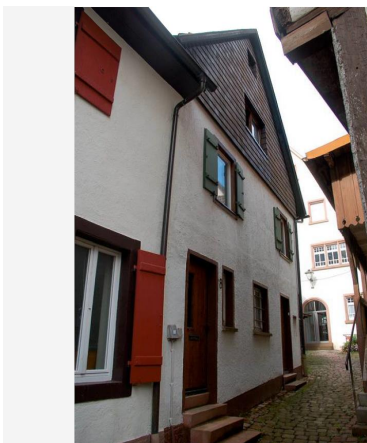
Bildbeschreibung:
Blick von Nordosten auf die nördliche Giebelseite.

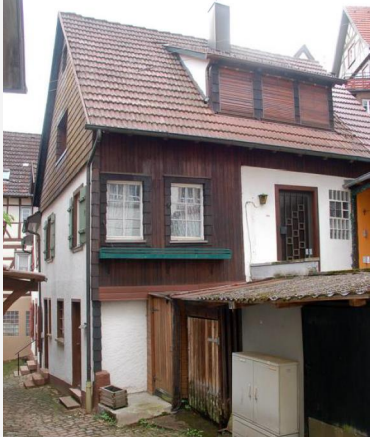
Blick auf den südlichen Abschnitt der östlichen Außenwand.
