Wohn-Geschäftshaus

ID: 147643013314 Datum: 20.01.2016 Datenbestand: Bauforschung und Restaurierung

Straße:	Hussenstraße
Hausnummer:	15
Postleitzahl:	78426
Stadt-Teilort:	Konstanz
Regierungsbezirk:	Freiburg
Kreis:	Konstanz (Landkreis)
Gemeinde:	Konstanz
Wohnplatz:	Konstanz
Wohnplatzschlüssel:	8335043012
Flurstücknummer:	— keine
Historischer Straßenname:	— keiner
Historische Gebäudenummer:	— keine

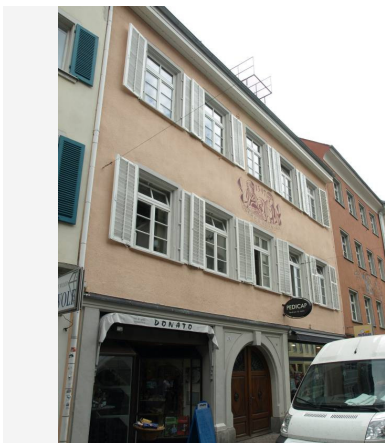
Ansicht
