## Altes Zehnthaus

ID: 148020638410 Datum: 30.06.2022 Datenbestand: Bauforschung und Restaurierung

<b>Straße:</b>	Neuenwegstraße
<b>Hausnummer:</b>	10
<b>Postleitzahl:</b>	76703
<b>Stadt-Teilort:</b>	Kraichtal-Oberöwisheim
<b>Regierungsbezirk:</b>	Karlsruhe
<b>Kreis:</b>	Karlsruhe (Landkreis)
<b>Gemeinde:</b>	Kraichtal
<b>Wohnplatz:</b>	Oberöwisheim
<b>Wohnplatzschlüssel:</b>	8215097010
<b>Flurstücknummer:</b>	— keine
<b>Historischer Straßenname:</b>	Kirchgasse
<b>Historische Gebäudenummer:</b>	— keine
<b>Geo-Koordinaten:</b>	49,1503° nördliche Breite, 8,6904° östliche Länge

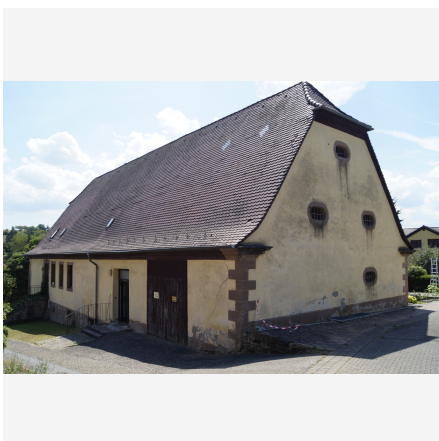
**Bildbeschreibung:**  
Nordfassade (traufständig) sowie Westfassade (giebelständig)
