Unteres Schloss

ID: 148401243411 Datum: 13.01.2016 Datenbestand: Bauforschung und Restaurierung

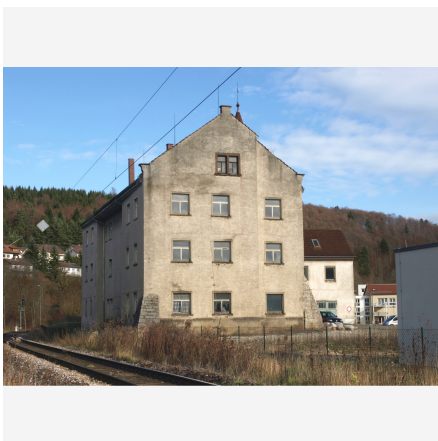
Ansicht
