Handwerkerwohnhaus mit kleiner Schmiede

ID: 150551958016

Datum: 07.02.2024

Bauforschung

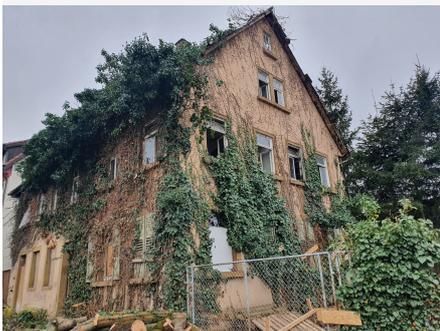
Nordansicht

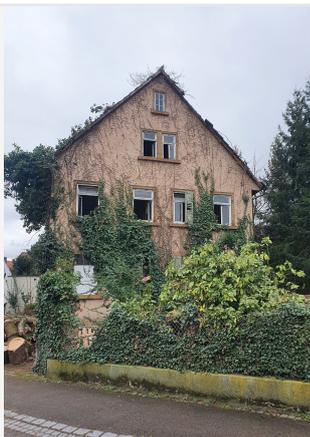
Nordwestliche Giebelseite

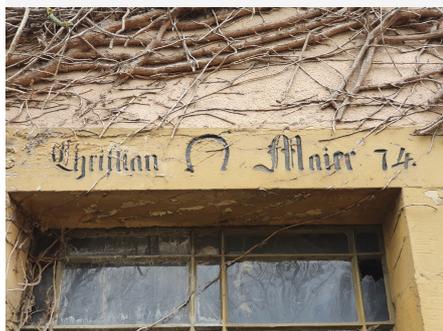
Bildbeschreibung:
Detail Türsturz am Eingang zur Schmiede, EG

Das Handwerkerwohnhaus mit kleiner Schmiede wurde 1874 (i) erbaut. Die Inschrift am Türsturz des Eingangs "Christian Maier 74" belegt diese Datierung.
