Gasthaus zum Ross

ID: 152930141110

Datum: 09.10.2019

Bauforschung und Restaurierung

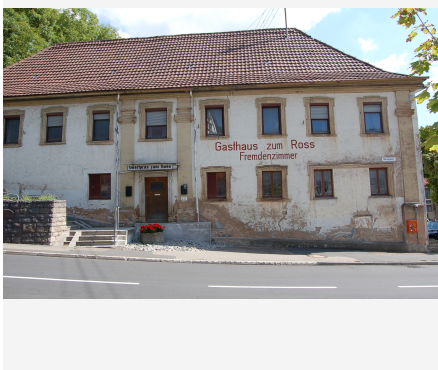
Fassade West

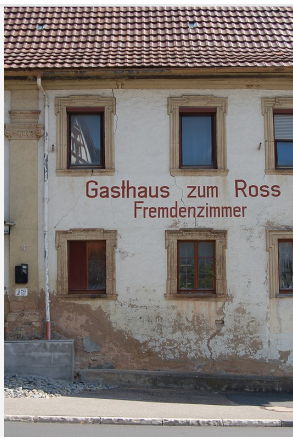
Bildbeschreibung:
Fassade West

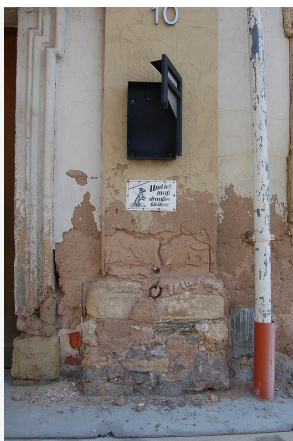
Bildbeschreibung:
Südfassade
