Wohnhaus

ID: 159970804312

Bauforschung

Straße:	Gerberstraße
Hausnummer:	23
Postleitzahl:	79780
Stadt-Teilort:	Stühlingen
Regierungsbezirk:	Freiburg
Kreis:	Waldshut (Landkreis)
Gemeinde:	Stühlingen
Wohnplatz:	Stühlingen
Wohnplatzschlüssel:	8337106026
Flurstücknummer:	— keine
Historischer Straßename:	— keiner
Historische Gebäudenummer:	— keine

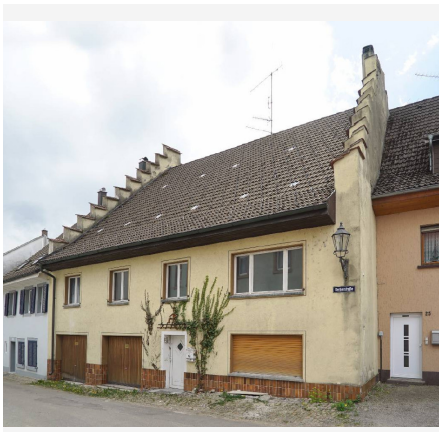
Bildbeschreibung:
Ansicht von Südwesten
