Gasthaus zum Rößle

ID: 160451673715

Datum: 10.03.2023

Bauforschung

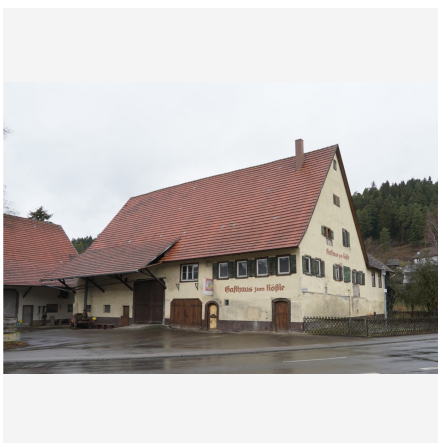
Blick von Südosten über die Kreuzung vor der Entfernung des Außenputzes

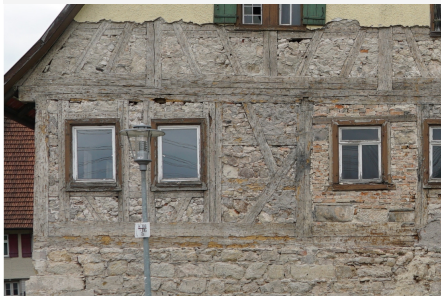
Östliche Giebelwand, freigelegtes Fachwerk im Obergeschoss vor Gaststube und Küche, rechts war einst ein von der Küche zu bedienender Backofen vorgesetzt

Abbau des vorgelagerten Backofens.

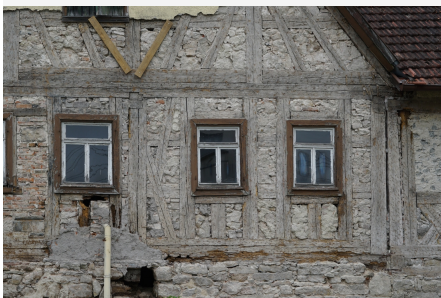
Östliche Giebelwand, freigelegtes Fachwerk im Obergeschoss vor Küche und hinterer Stube, links war einst ein von der Küche zu bedienender Backofen vorgesetzt

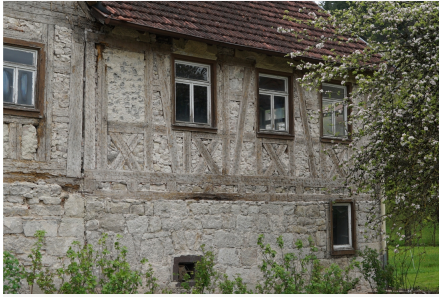
Anbau, Ostseite, im Erdgeschoss Mauerwerk aus grob zugerichteten

Sansteinquadern und im Obergeschoss Fachwerk mit Feldstreben und Andreaskreuzen in der Brüstung

Im Erdgeschoss des Anbaus sind die Umfassungswände aus größeren, recht sauber versetzten und ausgezwickten Sandsteinquadern gefügt worden. Der Gewölbekeller besitzt eine Vorsatzmauer entlang des Kernbaus, dem das Gewölbe aufsitzt. Im Obergeschoss des Anbaus haben sich die aus Fachwerk gebildeten Wände auf Ost- und Nordseite weitgehend erhalten, und sie sind in ihrem ursprünglichen Aufbau vollständig nachvollziehbar, während für die verlorene Westwand keine gesicherten Angaben möglich sind. Die beiden äußeren Längsachsen der bestehenden Dachkonstruktion des Anbaus rühren vom früheren Dachwerk her. Dort bildeten sie einst einen stehenden Stuhl mit Kopfstreben in Längs- und Querrichtung. Die Abbundzeichensystematik ist in der üblichen Weise aus eingeschnittenen Römischen Ziffern und Zusatzzeichen aufgebaut. Der Bezugsachsenschnittpunkt liegt an der Südostecke.

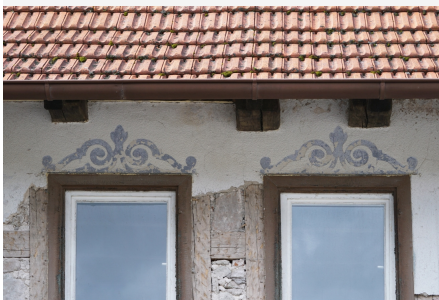
Vordertraufe, aus Putzstruktur und Farbe beschaffene Bekrönungen über den Fenstern

Abermalige Erneuerung des Außenputzes, hiervon Teilbereiche im geschützten oberen Wandbereich mit volutenförmigen Bekrönungen über den Fenstern erhalten.

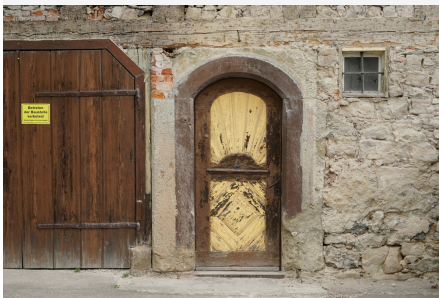
Hauseingangstür mit stichbogigem, gefastem Werksteingewände und aufgedoppeltem verziertem Türblatt; nach links Fase und Aussparung für Sturzstein der früheren Stalltür, Sturzstein mit Inschrift aus Jahreszahl und Initialen: 17 H I S H 59

und die Inschrift am steinernen Bogen der Haustür belegen: 17 H · I · S H 59 (Initialen des Wirts Hans Iacob S[c]hwartz).

Die Haustür besitzt ein mit profilierten Brettern aufgedoppeltes Türblatt, unten im Rautenmuster und oben als Strahlenmotiv angeordnet. Vom zentralen Zugring ist nur der Stift noch vorhanden. Es könnte aus der Bauzeit herrühren.
