## Einfriedungsmauer der Ottilienkapelle

Datum: 26.06.2014

Restaurierung

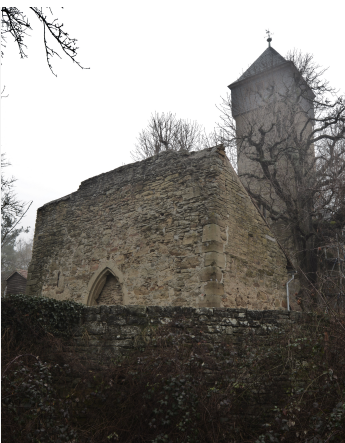
Teilstück der Einfriedungsmauer rund um die Ottilienkapelle. Im Hintergrund die Überreste des Langhauses und der Turm der Kapelle.

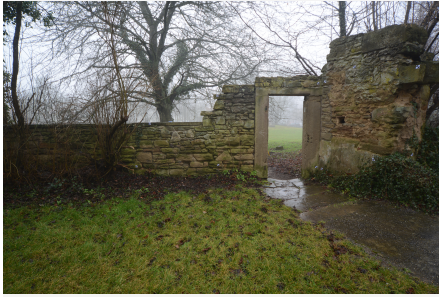
Blick auf die Einfriedungsmauer nach Westen mit Durchgang

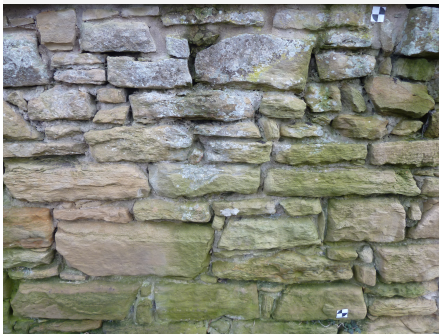
Schäden durch ausgewaschene Fugen, sowie Verwitterung, Lagerparallele Risse an Mauersteinen und Verschmutzung.

Die Schäden der Einfriedungsmauer beschränken sich in erster Linie auf die Fugen, das Absanden einzelner Mauersteine und großflächigen, biogenen Bewuchs.
