## Wohnspeicherbau

ID: 164358947913

Datum: 08.02.2021

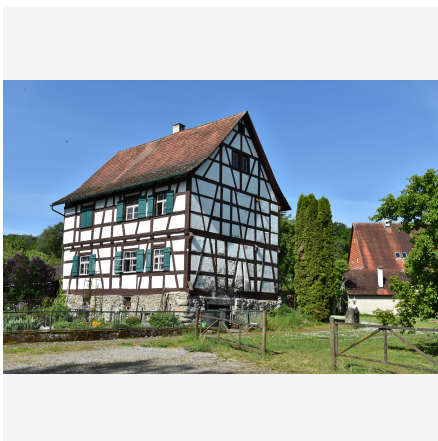
Nordostgiebel und südöstliche Traufseite.
