sog. Häcker Mühle

Bauforschung

Straße:	Weingärtner Vorstadt
Hausnummer:	16
Postleitzahl:	71332
Stadt-Teilort:	Waiblingen
Regierungsbezirk:	Stuttgart
Kreis:	Rems-Murr-Kreis (Landkreis)
Gemeinde:	Waiblingen
Wohnplatz:	Waiblingen
Wohnplatzschlüssel:	8119079012
Flurstücknummer:	— keine
Historischer Straßename:	— keiner
Historische Gebäudenummer:	— keine

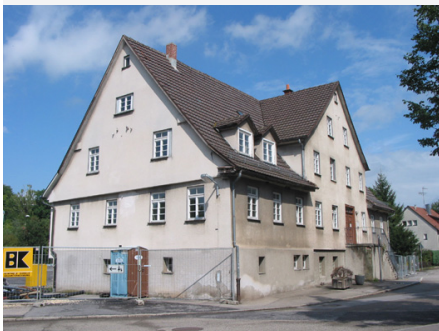
Bildbeschreibung:
Ansicht der Häckermühle von Südwesten
