## Pfarrwaschhaus

ID: 167209686417 Datum: 05.04.2011 Datenbestand: Bauforschung und Restaurierung

<b>Straße:</b>	Krämerstraße
<b>Hausnummer:</b>	14
<b>Postleitzahl:</b>	72764
<b>Stadt-Teilort:</b>	Reutlingen
<b>Regierungsbezirk:</b>	Tübingen
<b>Kreis:</b>	Reutlingen (Landkreis)
<b>Gemeinde:</b>	Reutlingen
<b>Wohnplatz:</b>	Reutlingen
<b>Wohnplatzschlüssel:</b>	8415061015
<b>Flurstücknummer:</b>	— keine
<b>Historischer Straßename:</b>	— keiner
<b>Historische Gebäudenummer:</b>	— keine

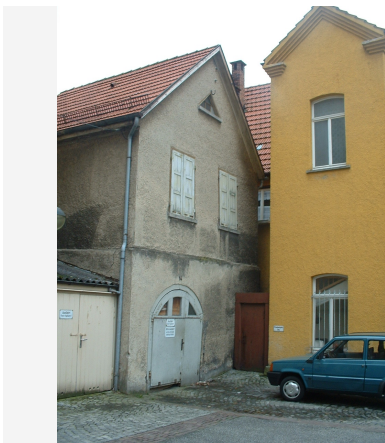
**Bildbeschreibung:**  
Außenansicht von N
