## Ehem. Firstständerscheune

ID: 169939090215

Datum: 26.06.2012

<b>Straße:</b>	Mühlgasse
<b>Hausnummer:</b>	4/1
<b>Postleitzahl:</b>	71034
<b>Stadt-Teilort:</b>	Böblingen - Dagersheim
<b>Regierungsbezirk:</b>	Stuttgart
<b>Kreis:</b>	Böblingen (Landkreis)
<b>Gemeinde:</b>	Böblingen
<b>Wohnplatz:</b>	Dagersheim
<b>Wohnplatzschlüssel:</b>	8115003002
<b>Flurstücknummer:</b>	— keine
<b>Historischer Straßename:</b>	— keiner
<b>Historische Gebäudenummer:</b>	— keine

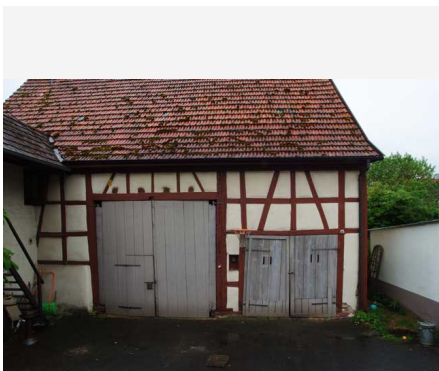
**Bildbeschreibung:**  
Nordfassade (2011)
