Scheune

ID: 173108812614

Datum: 27.04.2017

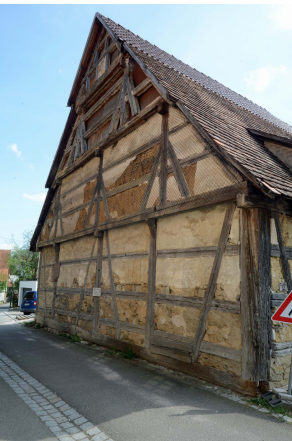
Bildbeschreibung:
Nordgiebel mit auskragenden Dachgeschossen.

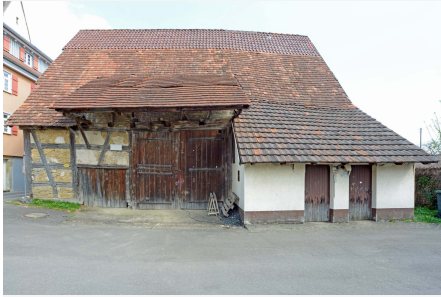
Bildbeschreibung:
Westseite.
