Meierei

ID: 174938439020

Datum: 29.01.2014

• Bauaufnahme und Bauhistorische Untersuchung

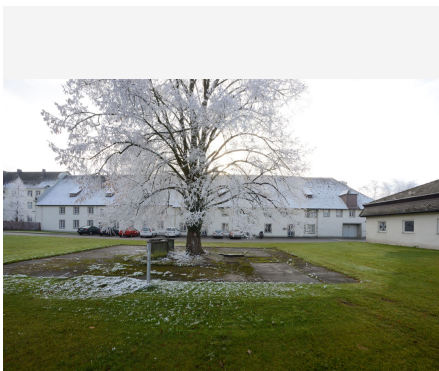
Nordansicht

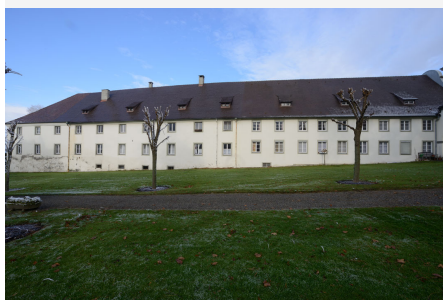
Bildbeschreibung:
Ostansicht mit Altan

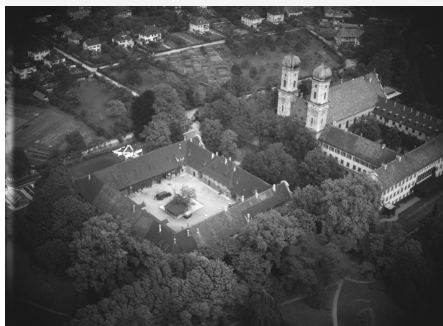
Bildbeschreibung:
Luftaufnahme, Ansicht von SW, mit ehem. Wirtschaftshof im Vordergrund (1942/44)
