## Wohnhaus

ID: 176223750520

Datum: 15.01.2013

- baugeschichtliche Kurzuntersuchung

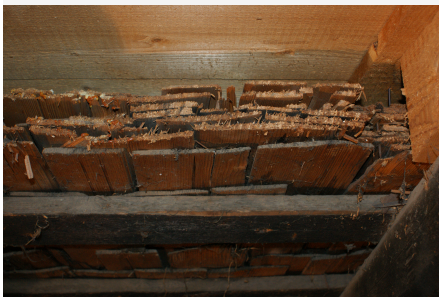
**Bildbeschreibung:**  
Schindeleindeckung

Schon zur Bauzeit mit Schindeln eingedeckt, wurde die Dachhaut des Kernbaus von Sparrendreiecken mit verstärkenden Kehlbalken getragen. Zu ihrer Unterstützung sind verschiedene, vertikal abtragende Unterstützungsstrukturen ausgeführt. Dabei handelt es sich um stehende Querbünde (stehender Stuhl) mit einem integrierten über die gesamte Dachhöhe ausgeführten Längsbund, bestehend aus Dachfirstständern.
