Gasthaus Zum Bären

ID: 185452828713 Datum: 28.11.2015 Datenbestand: Bauforschung und Restaurierung

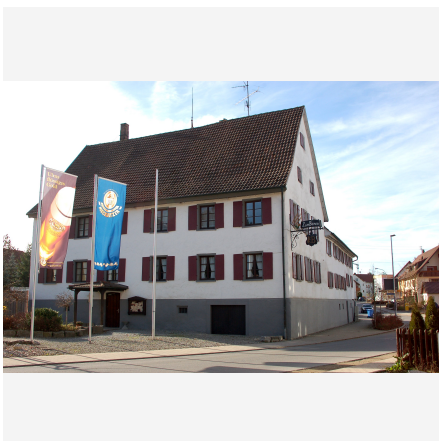
Blick von Nordosten auf das Hauptgebäude. Kernbestand ist ein um 1608/09 (d) errichteter Fachwerkbau, dessen Außenwände später in Mauerwerk ersetzt wurden

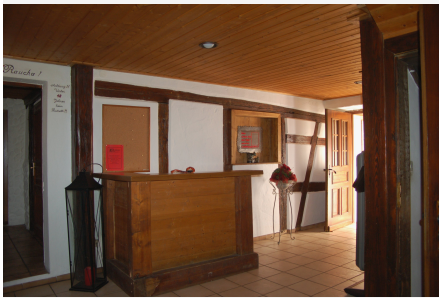
Flurbereich im Erdgeschoß des Hauptgebäudes. Im Erdgeschoß haben sich nur noch wenige Fachwerkwände aus der Zeit vor der Erneuerung der Außenwände erhalten.

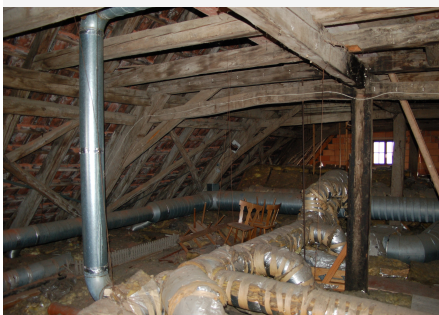
Blick durch den Dachraum des ersten Dachgeschosses nach Südosten. Seitliche liegende Stuhlkonstruktion mit Windverband unter der Sparrenebene und trotz des späten Entstehungsdatums verblatteten Stuhlstreben. In der Mittellängsachse stehender Stuhl ohne Aussteifungselemente.

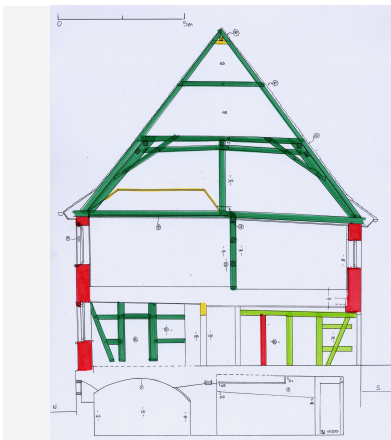
Baualtersplan Querschnitt.

Die ursprüngliche Fachwerkssubstanz von 1608/09 (d) (im Baualtersplan grün dargestellt) hat sich im hausunterbau nur noch in einer einzelnen Querwand des Erdgeschosses und der Mittellängswand des Obergeschosses erhalten. Das bauzeitliche Dachwerk ist hingegen weitgehend vollständig erhalten. In einer jüngeren Veränderungsphase wurden die Außenwände in Mauerwerk erneuert. Die Zeitstellung von Wänden und Decken im Bereich des Untergeschosses ist aufgrund fehlender Untersuchungsmöglichkeiten momentan unklar.
