Scheunenkomplex Bauteil I - III

ID: 192714503916 Datum: 01.08.2017 Datenbestand:

Bauforschung

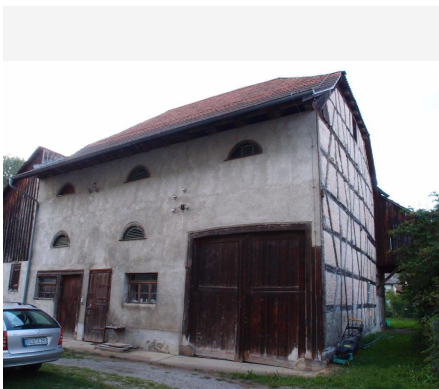
Bildbeschreibung:
Büsingen, Junkerstraße 66- Südostansicht
