## Altböllinger Mühle, Scheune

ID: 193813719120

Datum: 02.05.2025

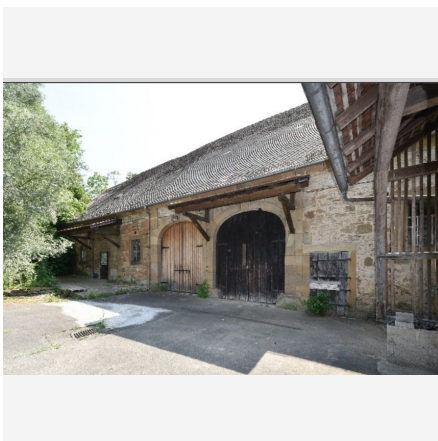
Nordwestfassade
