## Weingärtnerhaus

ID: 194897158616

Datum: 09.02.2016

<b>Straße:</b>	Schmalzgasse
<b>Hausnummer:</b>	14
<b>Postleitzahl:</b>	73630
<b>Stadt-Teilort:</b>	Remshalden-Geradstetten
<b>Regierungsbezirk:</b>	Stuttgart
<b>Kreis:</b>	Rems-Murr-Kreis (Landkreis)
<b>Gemeinde:</b>	Remshalden
<b>Wohnplatz:</b>	Geradstetten
<b>Wohnplatzschlüssel:</b>	8119090003
<b>Flurstücknummer:</b>	— keine
<b>Historischer Straßenname:</b>	— keiner
<b>Historische Gebäudenummer:</b>	— keine

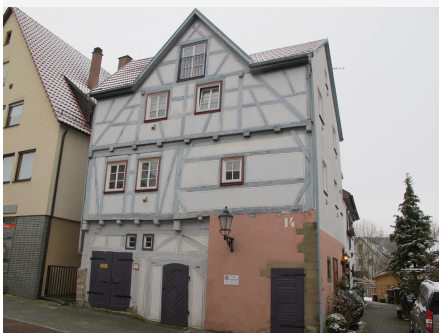
**Bildbeschreibung:**  
Ansicht des Gebäudes von Norden
