Kaufhaus

ID: 196867510511 Datum: 28.04.2023 Datenbestand: Bauforschung und Restaurierung

Straße:	Münsterplatz
Hausnummer:	24
Postleitzahl:	79098
Stadt-Teilort:	Freiburg
Regierungsbezirk:	Freiburg
Kreis:	Freiburg im Breisgau (Stadtkreis)
Gemeinde:	Freiburg im Breisgau
Wohnplatz:	Altstadt
Wohnplatzschlüssel:	8311000001
Flurstücknummer:	— keine
Historischer Straßename:	— keiner
Historische Gebäudenummer:	— keine

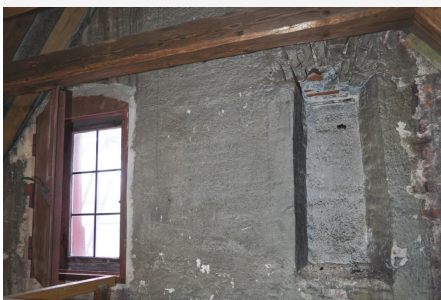
Im 3. Dachgeschoss des Kaufhauses: Fensteröffnung und zugesetzte Schlitzöffnung

Unweit links des Fensters im 3. Dachgeschoss sind die Umriss einer vermauerten Öffnung zu erkennen, die bei gleicher Höhe aber nur eine Breite von 27 cm besaß. Innenseitig entspricht ihr eine schmale, ebenfalls stichbogig gewölbte Nische. Während die anderen Fenster mit Laden und/oder Fensterflügel verschlossen werden konnten, handelte es sich hier offenbar um eine offene Schlitzöffnung, die vermutlich eine Dauerbelüftung des Dachraums gewährleisten sollte. Auch innerhalb der westlichen Giebelseite findet sich eine solche Einrichtung, heute freilich ebenfalls mit einer Brandschutztür versehen.

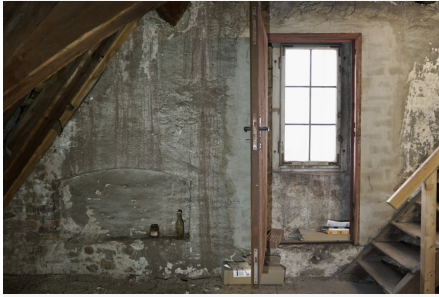
Im 1. Dachgeschoss von Haus Nr. 26: Im Putz sich abdrückende, zum Münsterplatz hin fallende Dachschräge eines niedrigeren Gebäudes an der Stelle von Nr. 26

Im Dachraum von Nr. 16 zeichnet sich schemenhaft die Schräge einer

einst anstoßenden Dachfläche, eines Pult- oder Satteldachs, rechts unterhalb des Durchgangspodests ab. Die Fortsetzung findet sich zwischen der Durchgangstür und besagter Fehlstelle, welche mutmaßlich von einem Kaminkopf herrührt. Es handelte sich offenbar um eine zum Münsterplatz hin abfallende Dachfläche eines Gebäudes, das ein Geschoss weniger als das bestehende Gebäude Nr. 26 umfasste. Diese Dachfläche hat wohl beim Bau des Kaufhauses bereits bestanden. Dies sollte vermuten lassen, dass von unten her bis an die Dachschräge älteres Mauerwerk zu finden wäre, dem der Kaufhausgiebel aufgesetzt wurde. Dies konnte zumindest nicht nachgewiesen werden, doch käme angesichts der Dimensionen des Kaufhausbauprojekts auch die Möglichkeit in Betracht, dass damals ein Teil der bestehenden Scheidewand abgetragen worden war, um für das große Giebeldreieck eine solide Basis zu schaffen. Ein Stück oberhalb der Dachschräge ist rechts der Durchgangstür eine weitere Schräge zu sehen, womöglich der Abdruck eines Dachs. Oberhalb der vermeintlichen Fehlstelle des Kaminkopfs hat sich hingegen eine deutliche Putzbraue erhalten, die mit jener weiter unten in Zusammenhang stehen könnte. Unklar ist, ob es sich tatsächlich um den Abdruck eines leicht erhöhten Gebäudes handelt.

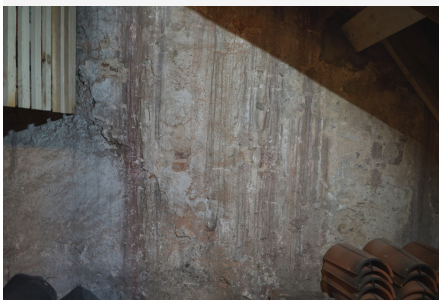
Im 2. Dachgeschoss von Haus Nr. 26: Giebelstaffen des Kaufhauses mit Glattputz, übermauert vom Giebel des Hauses Nr. 26 mit rauher Putzoberfläche

Beim Blick auf den Kaufhausgiebel im Inneren des Dachraums von Nr. 26 ist zu erkennen, dass die frühere Giebelfläche samt der Staffeln einen Glattputz trägt, während das später darauf aufgesetzte Dachgiebelmauerwerk von Nr. 26 einen rauhen Putz aufweist. Allerdings fällt eine Fehlstelle links oberhalb der heutigen, ins 2. Dachgeschoss führenden Durchgangstür auf, die augenscheinlich denselben rauhen Putz aufweist. Deren Umriss passt zu einem Kaminzug, der im Inneren des Kaufhauses an der Giebelwand verläuft.

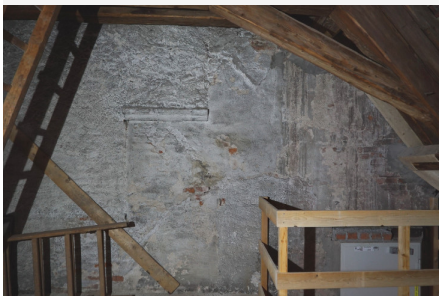
Ansicht des Ostgiebels des Kaufhauses
