Wohnhaus

ID: 200064069421 Datum: 25.11.2013 Datenbestand: Bauforschung und Restaurierung

Straße:	Vordere Straße
Hausnummer:	1/3
Postleitzahl:	70734
Stadt-Teilort:	Fellbach
Regierungsbezirk:	Stuttgart
Kreis:	Rems-Murr-Kreis (Landkreis)
Gemeinde:	Fellbach
Wohnplatz:	Fellbach
Wohnplatzschlüssel:	8119020001
Flurstücknummer:	— keine
Historischer Straßename:	— keiner
Historische Gebäudenummer:	— keine

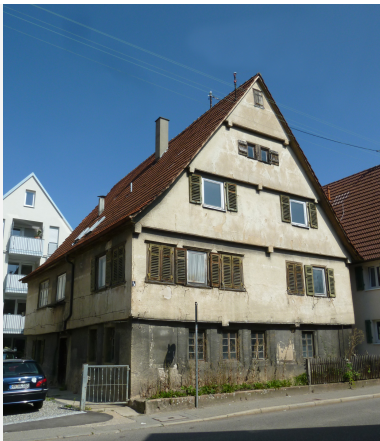
Bildbeschreibung:
Straßenansicht (Sept. 2013)

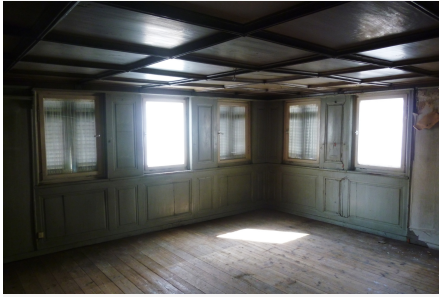
Bildbeschreibung:
Täferstube im 1. OG (Sept. 2013)

Bestand/Ausstattung: Der Raum 1.03 im Südwesten des 1. OG weist allseitig eine Vertäferung und eine Täferdecke auf; sie deutet die Nutzung des Raums als Stube an, die zugehörige Stubenkammer lag östlich von dieser. Die restauratorischen Untersuchungen zeigten, dass die Vertäferung im NW und SO des Raums bauzeitlich datieren, die übrige Vertäferung datiert um 1800, die Decke um 1830. Insbesondere im Erdgeschoss und im Obergeschoss haben sich mehrere historische Ausstattungsstücke erhalten. Dies sind zum einen das Blatt der Eingangstür im Erdgeschoss, dessen schmiedeeisernen Beschläge eine Entstehung in der ersten Hälfte des 19. Jahrhunderts andeuten. Darüber hinaus sind noch zahlreiche Fensterrahmen mit eisernen Beschlägen vorhanden, die ähnlich oder nur wenig jünger zu datieren sind. Die Beschläge der
