Subtropenterrassen

ID: 200328222516 Datum: 15.06.2016 Datenbestand: Bauforschung und Restaurierung

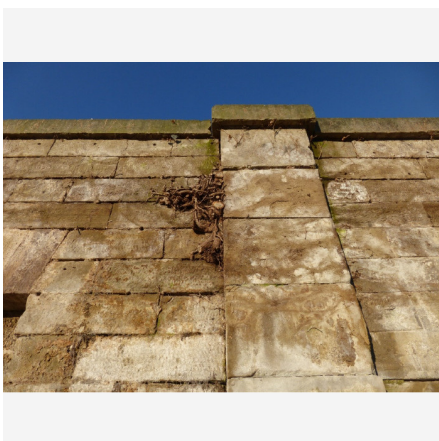
Wurzeln des Efeus mit Durchmessern bis ca. 5 cm befinden sich noch an und im Mauergefüge.

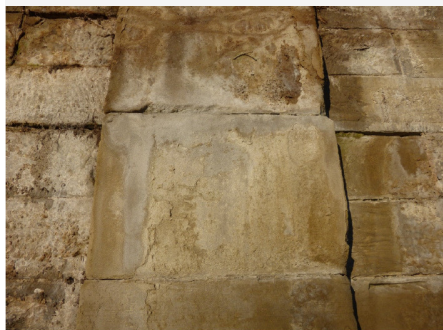
Ansicht der Mauer Unten im Herbst 2015 nach Entfernung des Efeus.

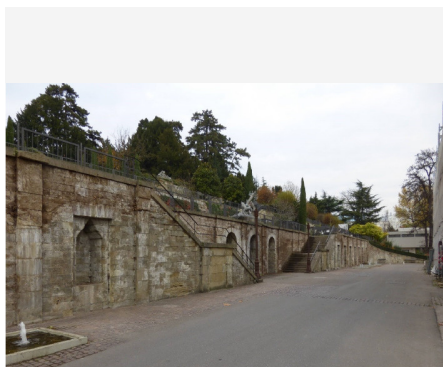
Ansicht der Mauer Unten im Sommer 2014 mit Efeu
