Subtropenterrassen

ID: 200328222516

Datum: 15.06.2016

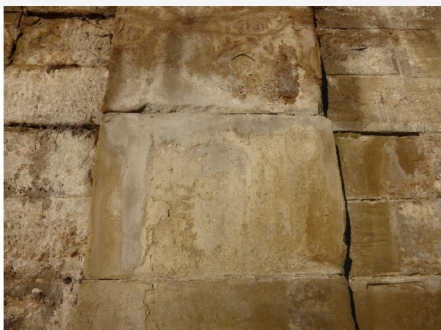
Ansicht der Mauer Unten im Herbst 2015 nach Entfernung des Efeus.

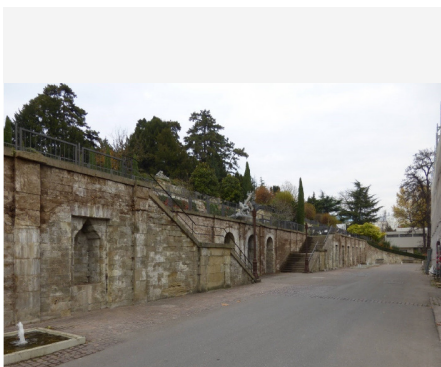
Ansicht der Mauer Unten im Sommer 2014 mit Efeu
