Rathaus

Straße:	Kehlhof
Hausnummer:	1
Postleitzahl:	78652
Stadt-Teilort:	Deißlingen
Regierungsbezirk:	Freiburg
Kreis:	Rottweil (Landkreis)
Gemeinde:	Deißlingen
Wohnplatz:	Deißlingen
Wohnplatzschlüssel:	8325072001
Flurstücknummer:	— keine
Historischer Straßenname:	— keiner
Historische Gebäudenummer:	— keine

- Bauhistorische Analyse

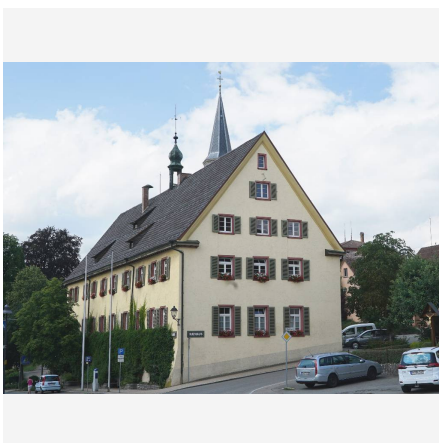
Bildbeschreibung:
Ansicht von Osten.
