Burgruine Reußenstein

ID: 206207878913

Datum: 09.08.2012

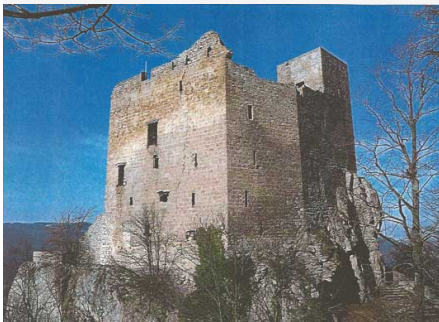
Burgruine Reußenstein, Ansicht von Südosten.

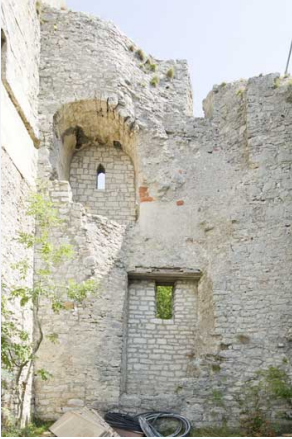
Burgruine Reußenstein, Innenansicht der Ostwand
