## Ehem. Ackerbürgerhaus mit Laden und Werkstatt einer Hutmacherin

ID: 209477315216

Datum: 11.05.2021

<b>Straße:</b>	Hauptstraße
<b>Hausnummer:</b>	2
<b>Postleitzahl:</b>	88630
<b>Stadt-Teilort:</b>	Pfullendorf
<b>Regierungsbezirk:</b>	Tübingen
<b>Kreis:</b>	Sigmaringen (Landkreis)
<b>Gemeinde:</b>	Pfullendorf
<b>Wohnplatz:</b>	Pfullendorf
<b>Wohnplatzschlüssel:</b>	8437088024
<b>Flurstücknummer:</b>	— keine
<b>Historischer Straßename:</b>	— keiner
<b>Historische Gebäudenummer:</b>	— keine

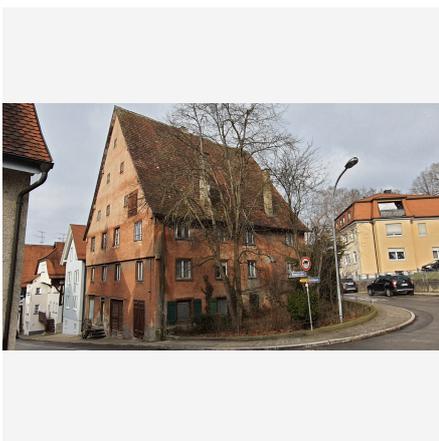
**Bildbeschreibung:**  
Ansicht von Südosten
